Porovnání explantovaných UHMWPE komponent náhrady kyčelního kloubu různých výrobců po 10 letech *in vivo*

Comparison of Explanted UHMWPE Hip Replacement Components of Various Manufacturers after 10 Years *in vivo*

P. FULÍN¹, M. ŠLOUF², S. KREJČÍKOVÁ², M. NEVORALOVÁ², R. ŠTÍCHA¹, D. POKORNÝ¹

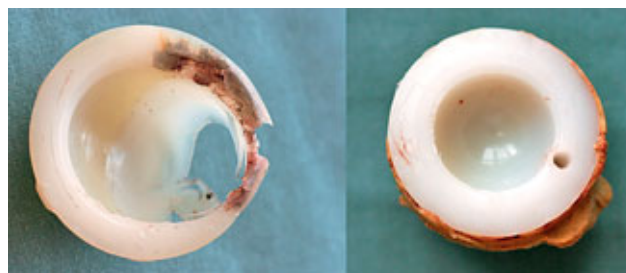
Obr. 1. Explantované UHMWPE vložky náhrady kyčelního kloubu Plasmacup Aesculap (vlevo) a Aesculap (vpravo) po 10 letech *in vivo*.

V klinické praxi často pozorujeme velké rozdíly v opotřebení jednotlivých náhrad (obr. 1). Používá se řada různých typů UHMWPE od různých výrobců, které se svou strukturou i vlastnostmi mohou výrazně lišit (19). V důsledku odlišností mezi jednotlivými typy UHMWPE nacházíme rozdíly jak v makroskopickém opotřebení, tak v rozsahu osteolytické reakce dané otěrovým granulomem. Otěr a oxidace UHMWPE jsou považovány za hlavní materiálovou příčinu selhání totální endoprotézy. Životnost náhrady však ovlivňují i jiné faktory, zejména technika implantace, aktivita pacienta, tělesná hmotnost, přidružené komorbidity, individuální reakce imunitního systému na přítomnost otěrových částic (6, 7, 21).

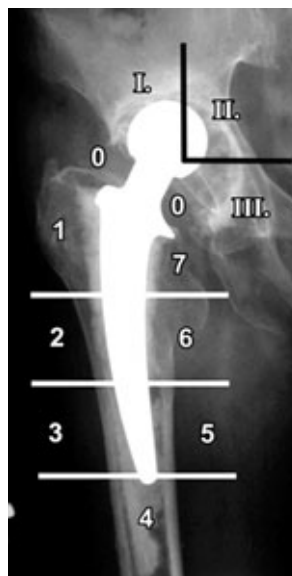
Obr. 2. Příklad předoperačního rtg snímku, na němž jsou vyznačeny zóny kolem TEP kyčelního kloubu dle Gruena a De Lee (2, 8).

Poškození studovaných kloubních náhrad bylo komplexně charakterizováno pomocí tří různých kritérií, a to nezávisle třemi hodnotiteli – zkušenými ortopedy. Hodnocená kritéria byla: míra osteolýzy z předoperačních rtg snímků, rozsah opotřebení explantované UHMWPE komponenty a rozsah perioperační nalezeného granulomu. Míra osteolýzy byla stanovena na základě vyhodnocení předoperačních rtg snímků dle Gruena a De Lee (obr. 2) (2, 8) hodnotitelé určili počet osteolýzou zasažených rtg zón na škále od 0 do 10 (0 – žádná zóna zasažena, 10 – zasaženo všech 10 zón). Rozsah opotřebení explantované artikulární komponenty byl hodnocen také z makroskopického hlediska, kdy tři stejní hodnotitelé klasifikovali makroskopické poškození komponenty na stupnici od 0 do 10 (0 – minimální, 10 – maximální) a výsledná hodnota byla získána jejich zprůměrováním. Stejným způsobem byla hodnocena i míra perioperačně nalezeného granulomu (na stupnici od 0 do 10, 0 – žádný granulom, 10 – masivní granulom).
