Kovový otěr s otravou kobaltem a poškozením srdce jako komplikace TEP kyčelního kloubu

Metal Debris with Cobalt Intoxication and Heart Damage as a THA Complication

J. HACH¹, M. KUBÁNEK², D. PELCLOVÁ³, K. LACH⁴, P. FULÍN⁵

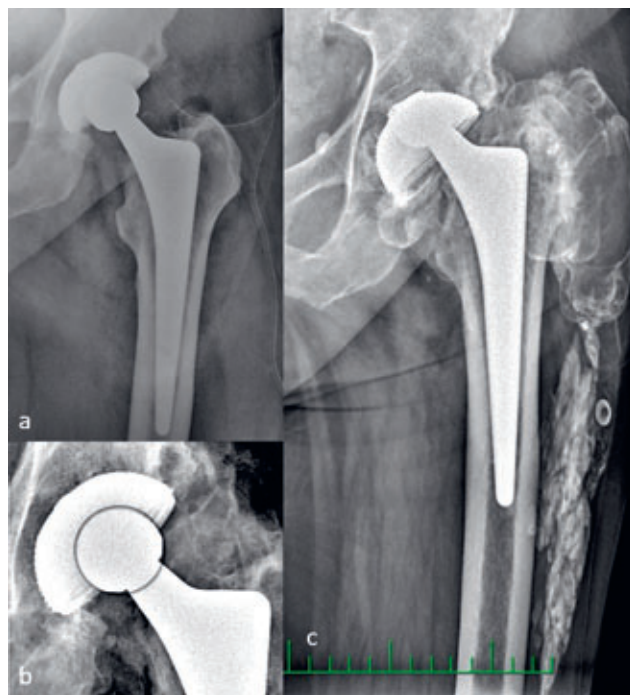
Obr. 1. Rtg snímky:

Pro bolesti kyčle byl pacient již v průběhu roku 2019 odeslán na naši kliniku k vyšetření. Klinicky bylo zjištěno mírné omezení hybnosti se zkratem LDK. Na rtg snímku (obr. 1) byla zjištěna proximalizace dráky s abrazií hlavice a s protruzí vrcholu krčku skrz jamku proximálně a s výraznou metalózou měkkých tkání. Byla indikována urgentní revize, jež byla po dohodě s kardiologem odložena až po transplantaci srdce. Revizní operace kyčelního kloubu byla provedena v listopadu 2019. Peroperační nález dokumentují obrázky 2 a 3.

a – po revizi prasklé keramické hlavice a výměně za kovovou (2015),

b – půl roku po výměně hlavice s již patrnou decentrací a progresí polyetylenového otěru (2016),

c – předoperační snímek (2019) s proximalizací hlavice a protruzí skrz acetabulární komponentu, v měkkých tkáních masivní metalóza imitující kalcifikace.

1. V případě prasknutí keramické hlavice (nebo jamky) je zásadní chybou použití kovové hlavice. Vždy by se měla použít hlavice keramická. V případě ponechání dřívku pak speciální revizní keramická hlavice s kovovou vložkou, neboť při implantaci standardní keramické hlavice na původní konus hrozí její prasknutí. Při implantaci kovové hlavice je téměř jistotou časná akcelerace otěru v důsledku poškrábání kovové hlavice reziduálními fragmenty keramiky.

2. Při hodnocení rtg snímků v rámci pooperačních kontrol by měl ortoped věnovat pozornost charakteru periartikulárních kalcifikací. Metalóza svým charakterem na rtg snímku může velice věrně napodobit kalcifikace měkkých tkání. Je nutné si uvědomit, že časná diagnostika kovového otěru může předejít systémovým změnám v důsledku intoxikace kobaltem a chromem.

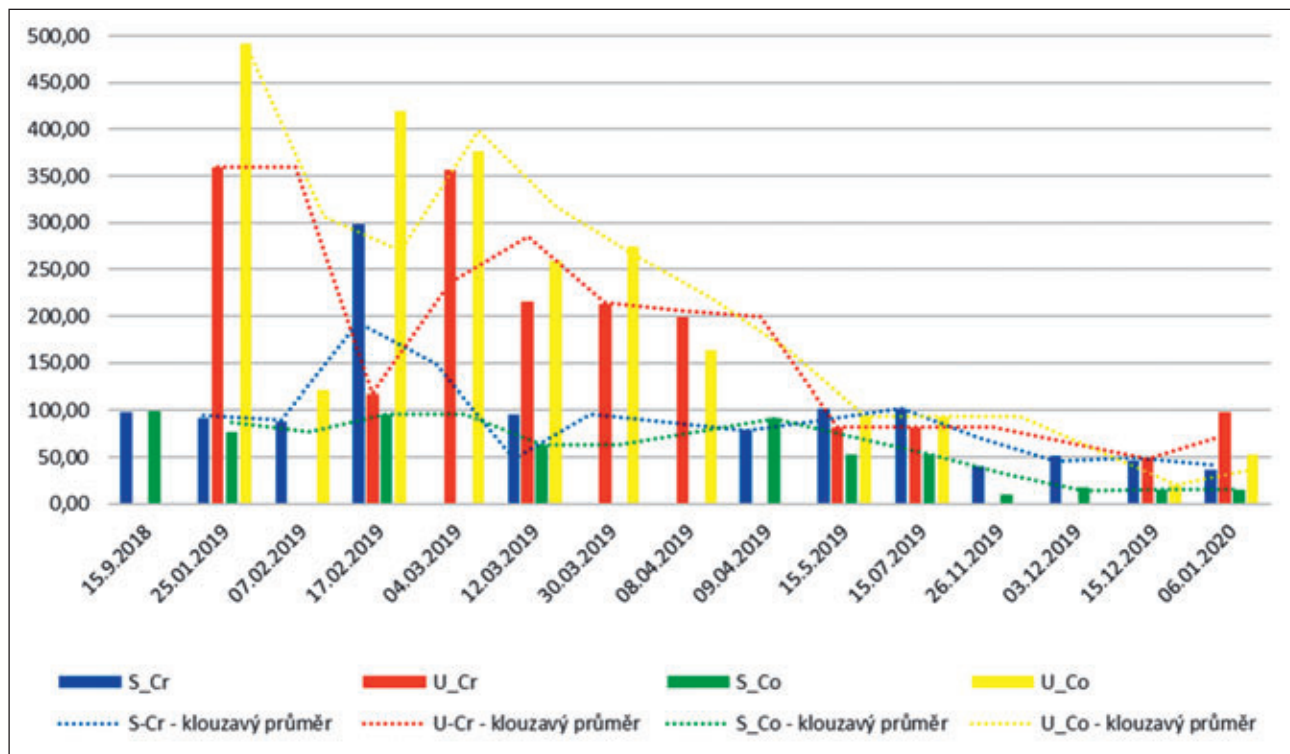
Graf 1. Přehled vývoje koncentrace iontů kobaltu (Co) a chromu (Cr) v séru (S_) a moči (U_). Graficky znázorněn klouzavý průměr kolísání hodnot v čase.

V roce 2017 byla za hospitalizace v IKEM diagnostikována dilatační kardiomyopatie, opakovaně provedena punkce perikardiálního výpotku a pro pokročilé srdeční selhání byla implantována levostranná mechanická srdeční podpora. Překladová dokumentace do IKEM neobsahovala podrobnější informaci o reoperovaném kyčelním kloubu a žádnou informaci o riziku kobaltové intoxikace. Až v září 2018, kdy se zhoršila chůze pacienta při malfunkci endoprotézy, byly zjištěny vysoké sérové hodnoty kobaltu i chromu (tab. 1). Pacientovi byl v prosinci 2018 nasazen chelátotvorný přípravek Dimaval (2,3-dimercaptopropane-1-sulfonate – DMPS), který pacient užíval 4x denně v dávce 100 mg a léčba trvala až do července 2019, kdy byla v IKEM provedena z mechanické srdeční podpory transplantace srdce. V listopadu 2019 byla pak provedena revize kyčelního kloubu. Jednotlivé koncentrace hladin kobaltu a chromu v moči a séru jsou uvedeny v tabulce 1. Postupný vývoj hladin v čase ukazuje rovněž graf 1.

Graph 1. Development of cobalt (Co) and chromium (Cr) levels in serum (S_) and urine (U_). The graph shows the moving average of value fluctuations over time.

Po provedení reimplantace dochází k vymizení bolesti L kyčle a poklesu koncentrace kovů v séru i moči (tab. 1, graf 1). Detailní fotoanalýza polyetylenové vložky prokázala přítomnost keramických částic, které způsobily poškrábání CoCr hlavice a výraznou akceleraci otěru (obr. 3). Další akceleraci kovového otěru způsobil otěr hlavice o titanový plášť kotvící acetabulární komponenty. Pacient je toho času bez klinických ortopedických obtíží. Podle kardiologa je stav stabilizován a pacient je kardiopulmonálně kompenzován. Přetrvává hypakuze a snížení renálních funkcí.

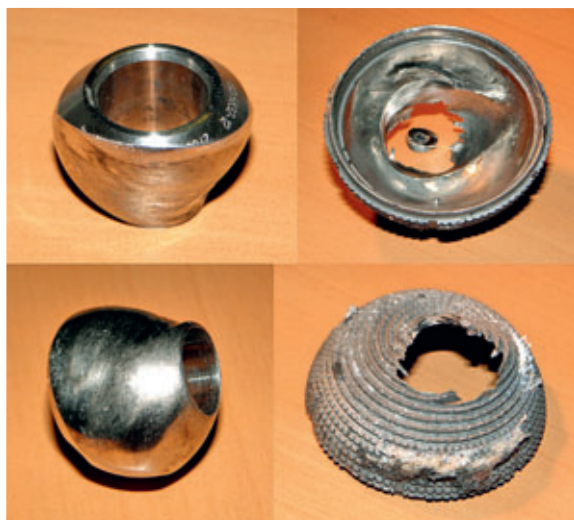
Obr. 2. Extrahovaná, otěrem deformovaná CoCr hlavice (vlevo) a acetabulární komponenta (vpravo) po extrakci v roce 2019.

Fig. 2. Removed CoCr head with wear-caused deformation (left) and acetabular component (right) after the removal in 2019.

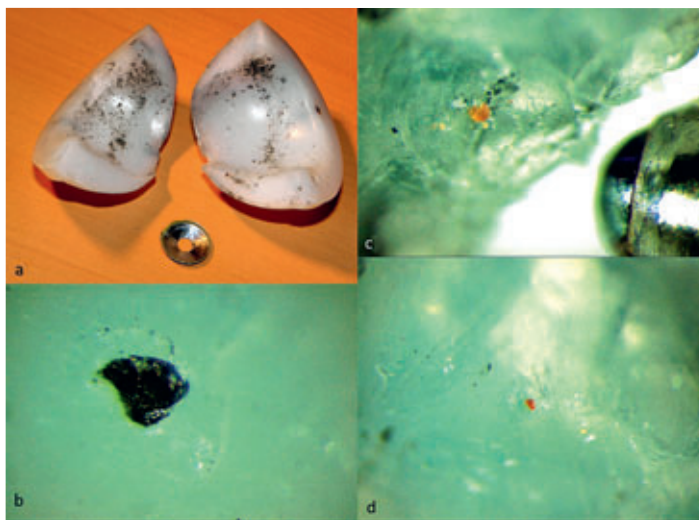
Obr. 3. Pooperační fotografie extrahované polyetylenové vložky: a – prasklá vložka s patrným kovovým otěrem a deformovanou kovovou zásepku acetabulární komponenty,

b – fragmenty kovového otěru impaktované do povrchu polyetylenové komponenty,

c, d – fragmenty keramiky vlisované do povrchu polyetylenové komponenty – pro srovnání vedle přiložen hrot kuličkového pera (c).

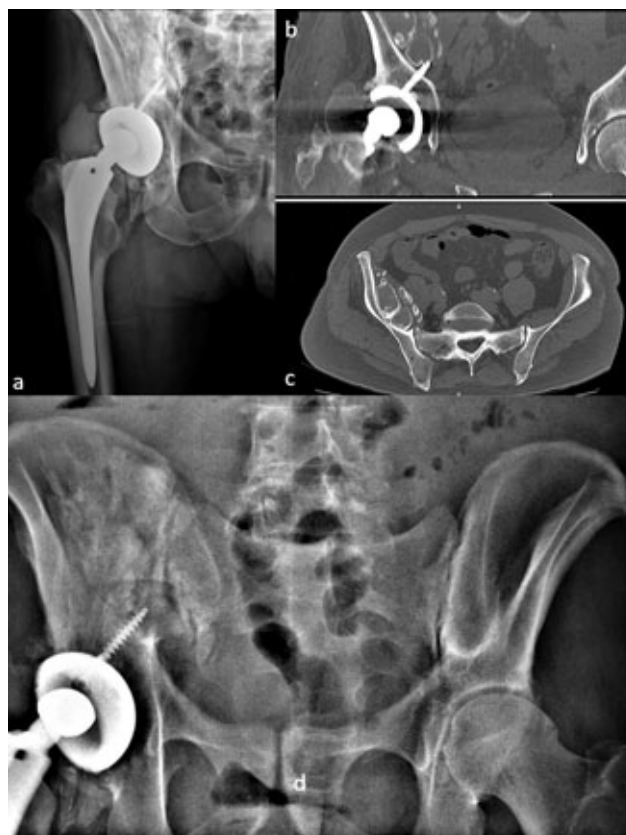
Obr. 4. Obrazová dokumentace pacienta č. 2:

a – rtg kyčelního kloubu s patrným stínem kovových částic charakteru kalcifikátů,
b, c – CT vyšetření postiženého kyčelního kloubu s patrnými ložisky kovových částic,
d – přehledný snímek pánve s nálezem značné deformity kovové hlavičky endoprotézy a ložisky kovového otěru v oblasti celé pravé lopaty kosti kyčelní.

a – radiograph of the hip joint with a clearly seen shadow of metal particles imitating the calcification
b, c – CT scan of the affected hip joint with clearly seen foci of metal particles,
d – clear image of the pelvis with the finding of severe deformity of the metal head of endoprosthesis and metal wear foci in the entire region of right os illium.
